Опытное окрашивание и тестирование самонарезающих винтов для крепления алюминиевых профилей

июль 2011

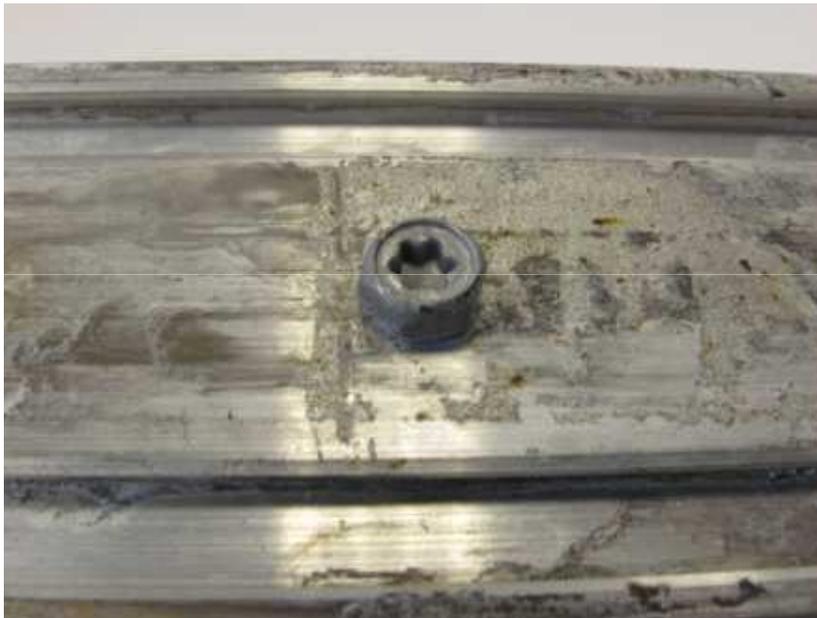
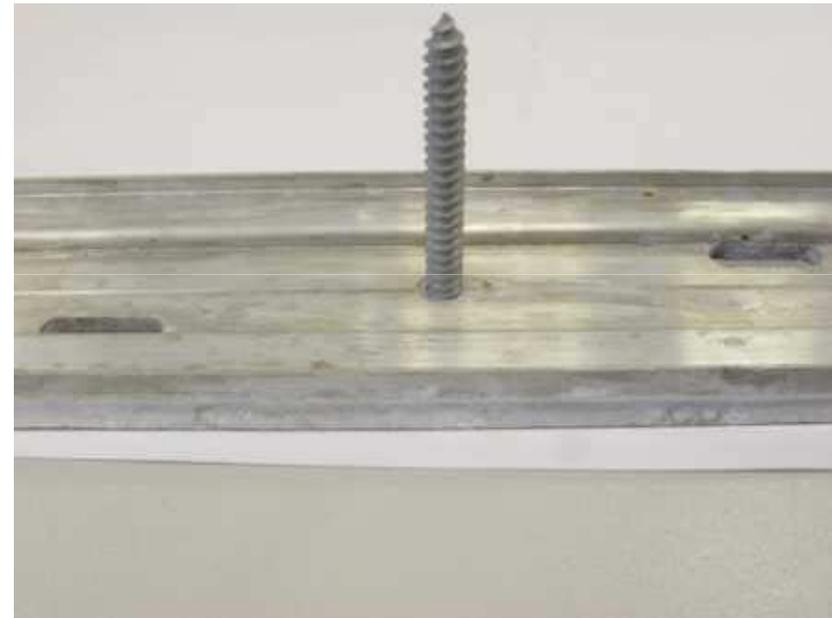
Фото деталей после 1000 часов в камере соляного тумана:

- Цинк-ламельное покрытие Dörken
- Незначительная контактная коррозия на алюминиевом профиле

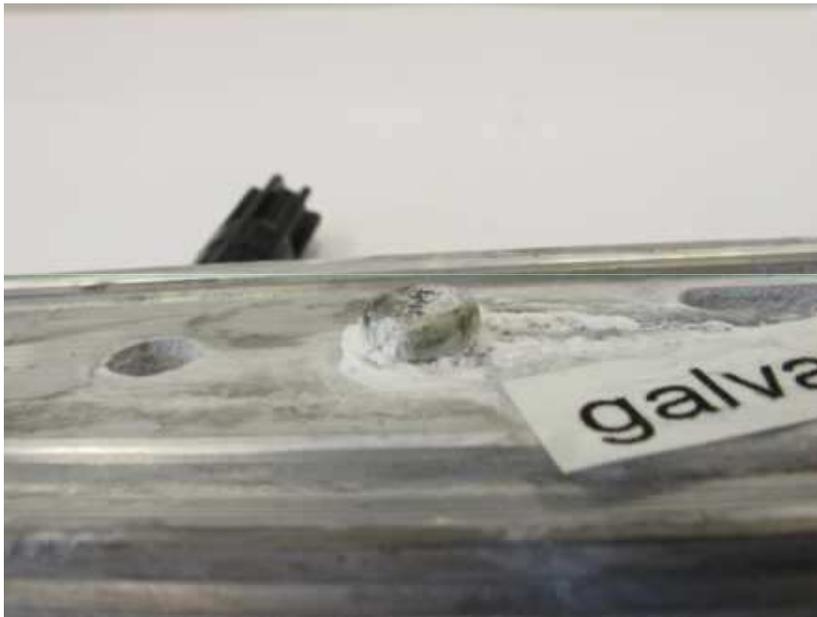
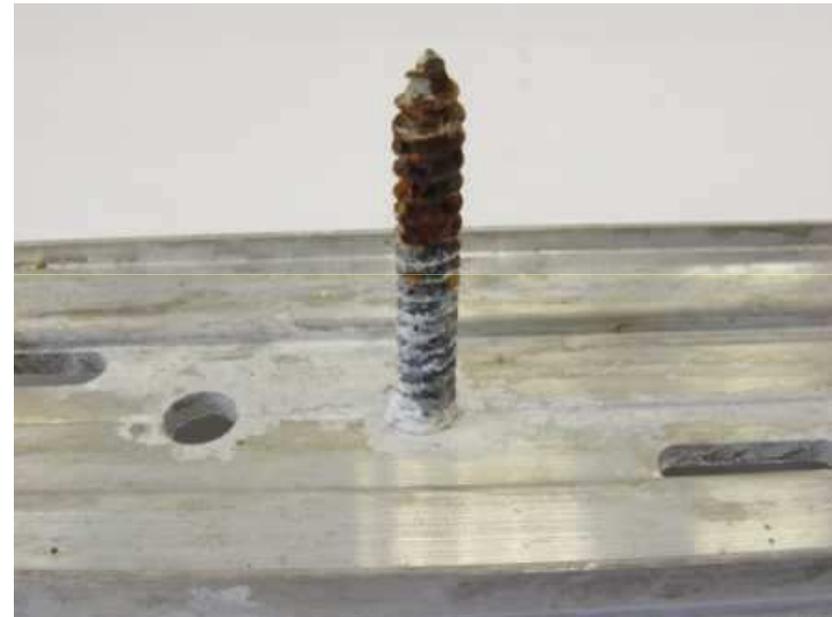
Фото деталей после 1000 часов в камере соляного тумана:

- Гальваническое цинкование
- Ярко выраженная контактная коррозия на алюминиевом профиле

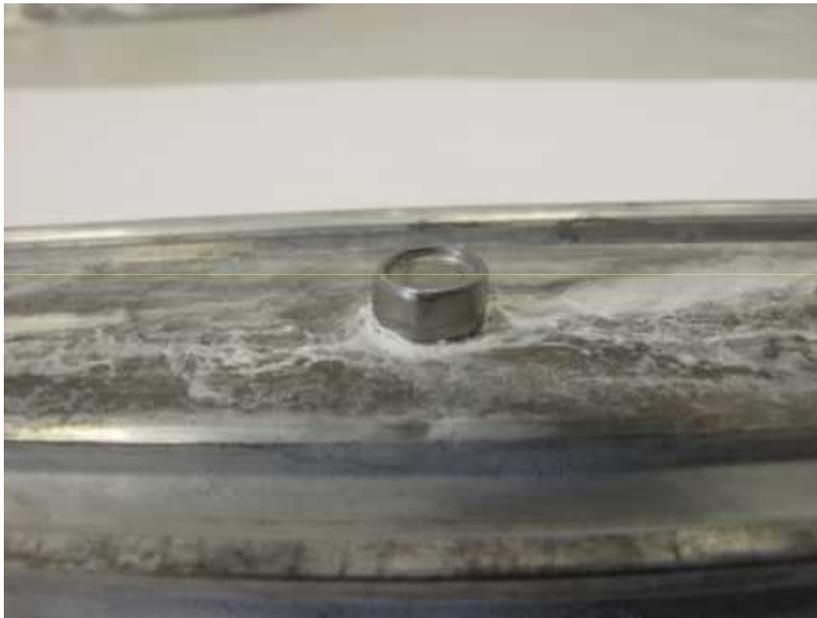
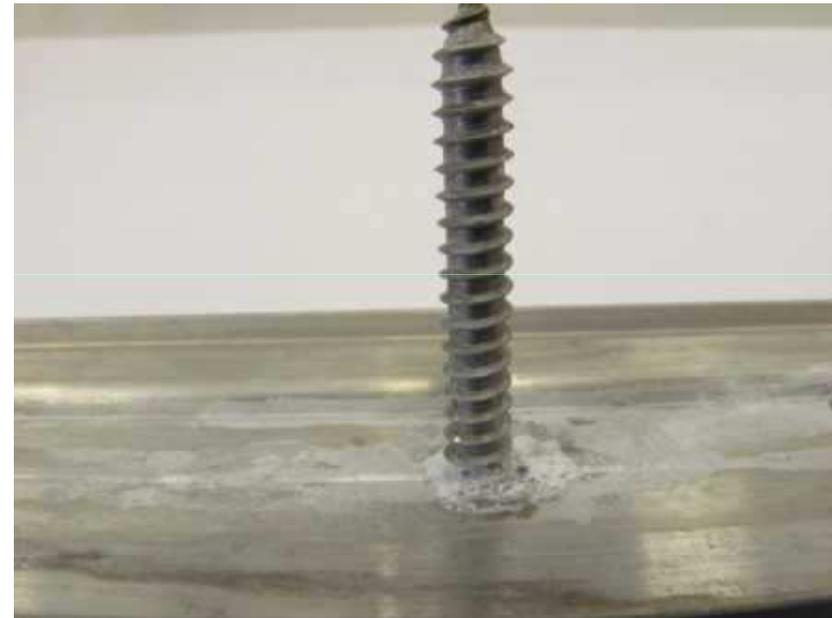
Фото деталей после 1000 часов в камере соляного тумана:

- Нержавеющая сталь
- Ярко выраженная контактная коррозия на алюминиевом профиле

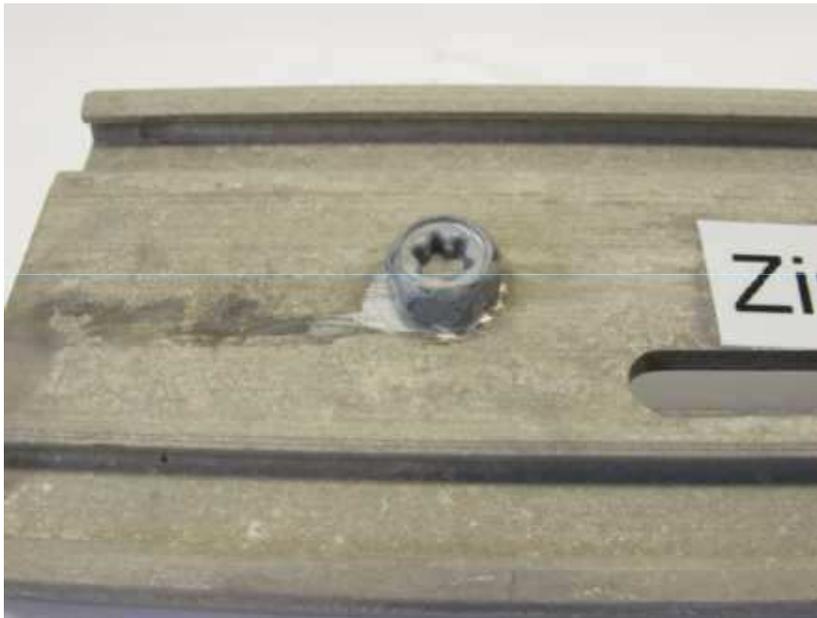
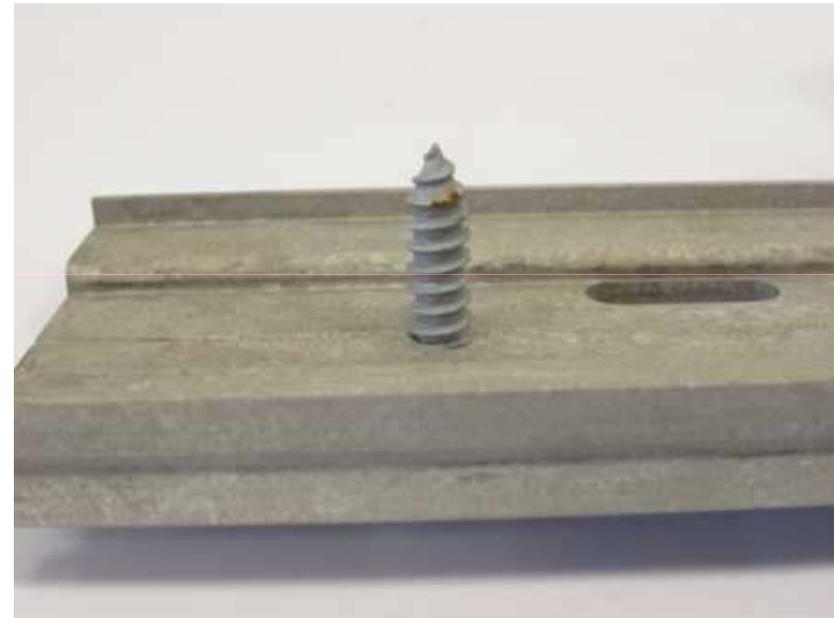
Фото деталей 1000 часов после климатического теста во влажной среде:

- Цинк-ламельное покрытие Dörken

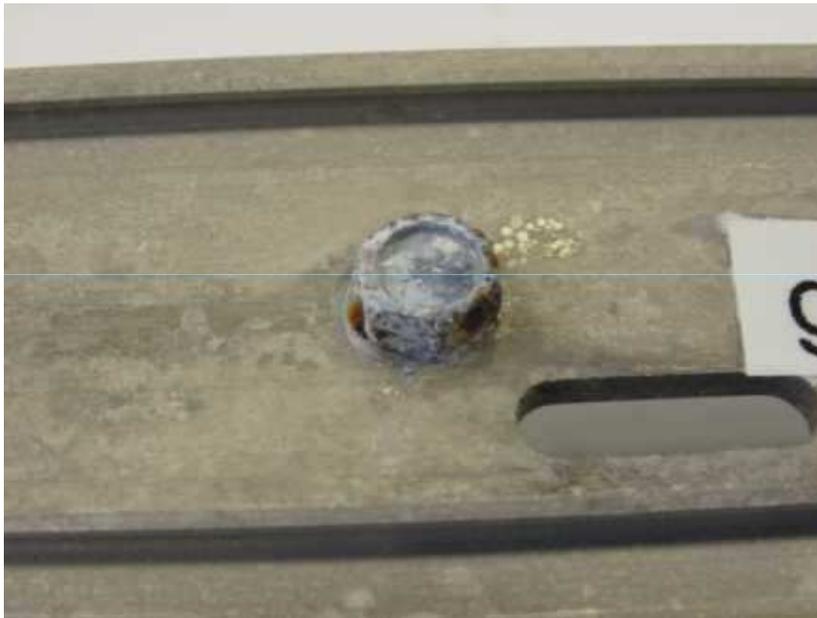
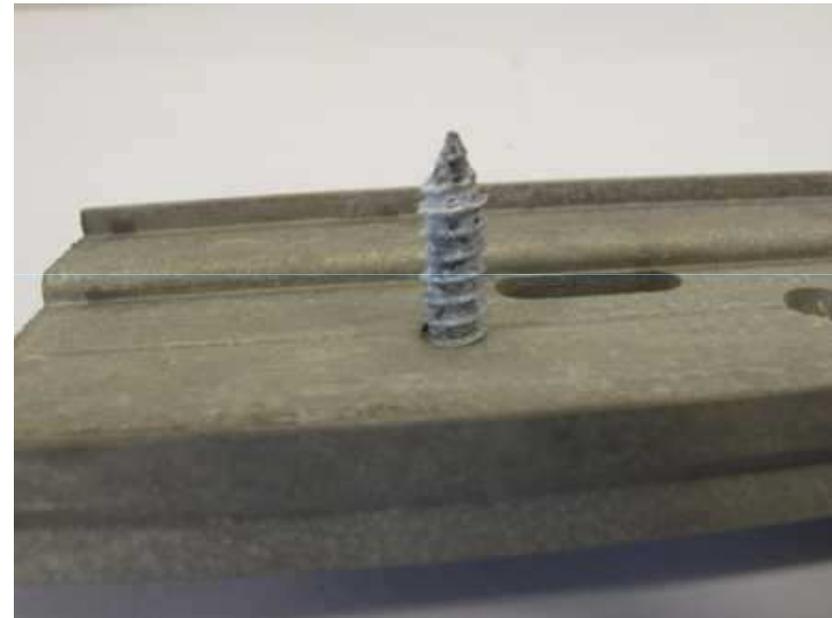
Фото деталей после 1000 часов климатического теста во влажной среде:

- Гальванический цинк

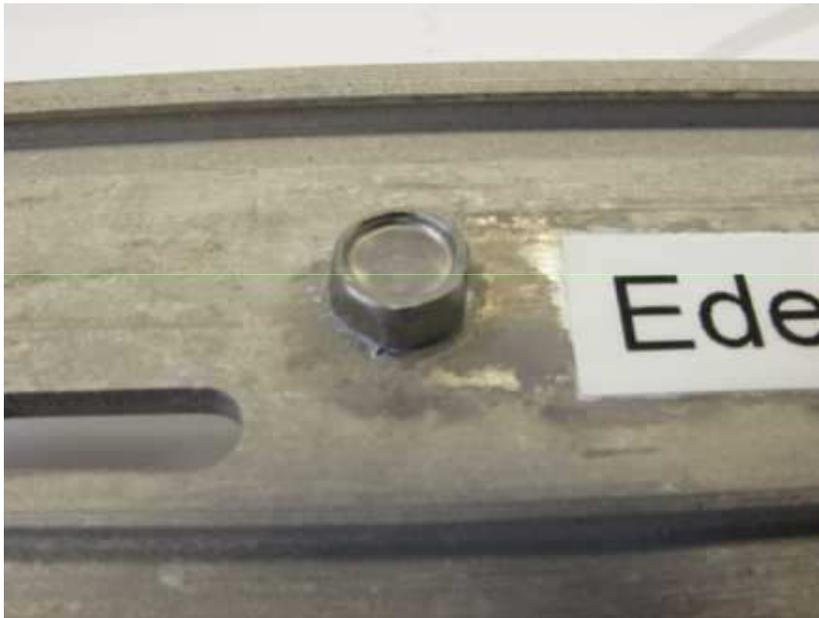
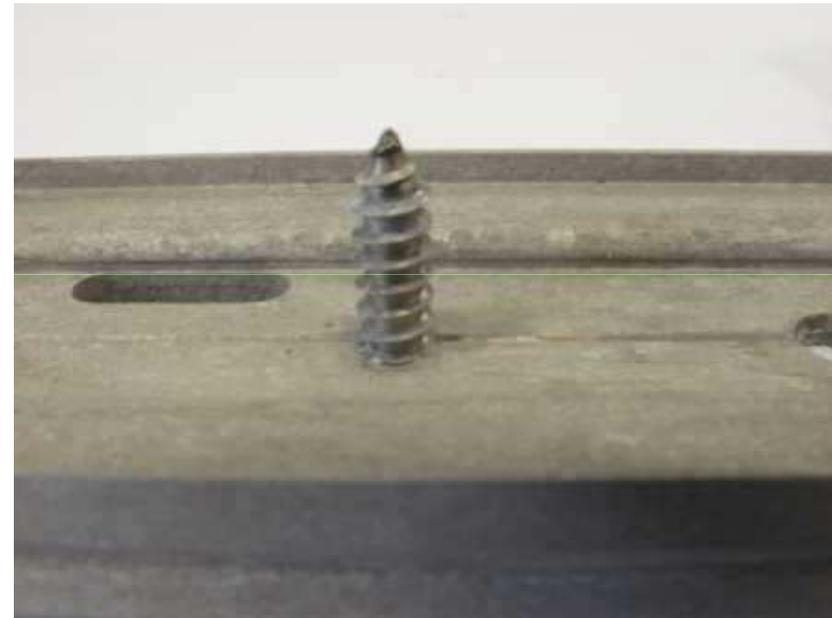
Фото деталей после 1000 часов климатического теста во влажной среде:

- Нержавеющая сталь
